Q/A 库

目 录

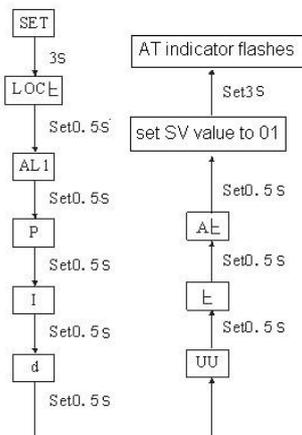
3. 磁体温控要求

答：NMR 仪器测试前需保证温控显示温度在 32℃±0.01℃，如果波动情况超过 0.02℃，需检查室外温度是否低于 30℃，如果还是偏差较大，请联系纽迈工程师。
温度自检方式：

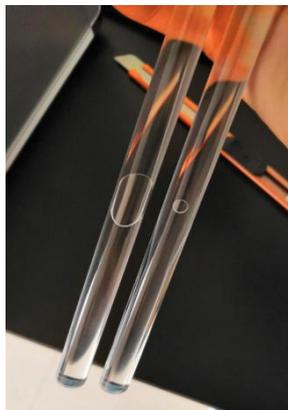
20. 固体脂肪标样低温出现气泡问题

在公司正常的 SFC 标样到了河南安阳环境温度较低的情况下，出现了气泡现象。从河南寄回来的标样到了公司又恢复正常。这种现象主要是由低温影响，热胀冷缩，标样填充物体积缩小，形成真空，可在常温下长时间放置恢复。
